DVM-Bericht 1683

DURCHFÜHRUNG EINER SYSTEMATISCHEN SCHADENSANALYSE NACH VDI RICHTLINIE 3822 AN VERZINKTEN ZYLINDERSCHRAUBEN

M. Eiber, M. Decker

IABG mbH, Ottobrunn

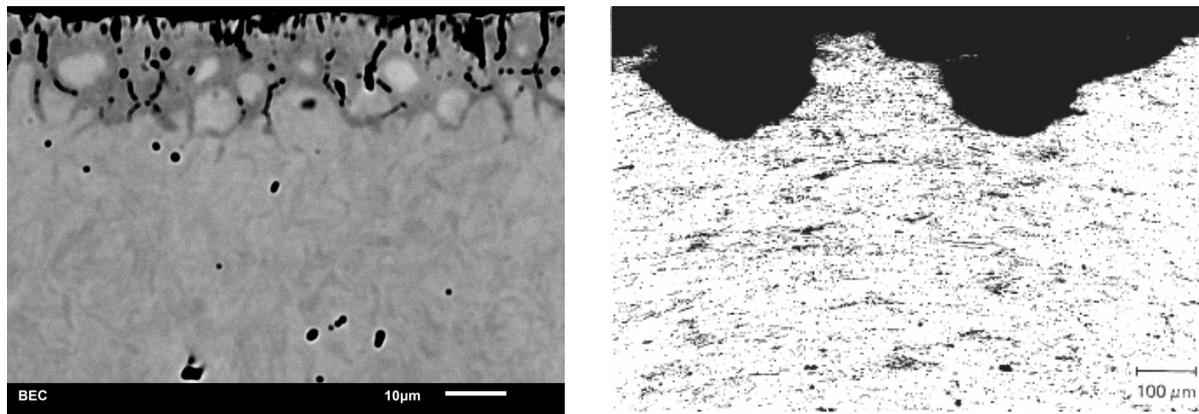
Ein Beispiel hierfür ist ein durch metallografische Untersuchungen in einem externen Labor detektierter chemischer Angriff der Oberfläche im Verzahnungsbereich eines einsatzgehärteten Zahnrades. Rasterelektronenmikroskopisch dokumentiert wurde die Schädigung der Zahnfußoberfläche als Lochkorrosion mit einer Ausdehnung von ca. 15 µm Werkstofftiefe bewertet (Bild 1, links). Das tatsächliche Erscheinungsbild von Lochkorrosion (Bild 1, rechts), wie in [5] dargestellt, zeigt jedoch eine muldenförmige Ausprägung mit ca. 150 µm Tiefe. Vielmehr handelt es sich bei der in dem Untersuchungsbericht als Schadensursache dargestellten Lochkorrosion, um eine an den Korngrenzen verlaufende Randoxidation. Ein Abgleich mit den Zeichnungsangaben hätte ergeben, dass die durch die Einsatzhärtung prozessbedingte Randoxidation bis zu einer Werkstofftiefe von 30 µm zulässig ist, da der Zahnfußbereich nicht mehr mechanisch nachbearbeitet wurde. Beim Hersteller hat diese Fehlinterpretation und die daraus abgeleiteten Maßnahmen hinsichtlich des Korrosionsschutzes zu hohen Aufwänden und zur Beauftragung von zusätzlichen Analysen geführt. Die in großer Stückzahl verbauten Bauteile fielen weiterhin in regelmäßigen Abständen aus und erzeugten weitere Kosten aufgrund von Systemausfällen und Reparaturen. Eine im Materiallabor der IABG durchgeführte systematische Schadensanalyse ergab, dass der tatsächlich vorliegende Schadensmechanismus auf einen abrasiven Ver-

schleiß der Zahnflanken zurückzuführen ist, dessen Ursache schnell, effektiv und nachhaltig beseitigt werden konnte.

Bild 1: Randoxidation mit 15 µm Tiefe (links) versus Lochkorrosion [5] mit 150 µm Tiefe (rechts)

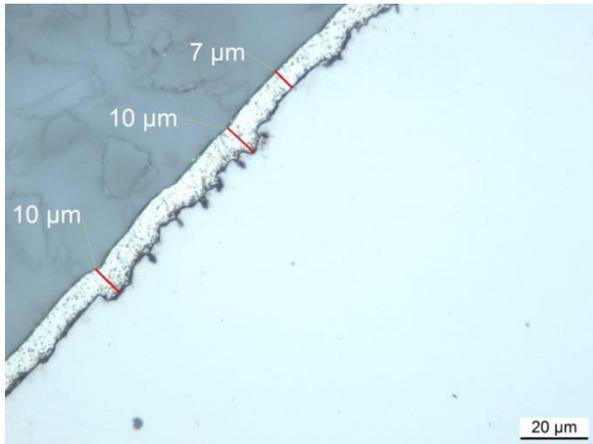
Die lichtmikroskopische Untersuchung der als Querschliff präparierten Schraubenteilstücke erfolgte sowohl im ungeätzten, als auch geätzten Zustand. Gut- und Schadteil unterscheiden sich im Wesentlichen hinsichtlich der Schichtdicken der Zinkbeschichtung und der jeweiligen Diffusionszonen voneinander. Die gemessenen Schichtdicken betragen zwischen 7 und 10 µm am Gutteil, während am Schadteil etwas geringere Schichtdicken mit Werten zwischen 4 und max. 8 µm gemessen wurden (Bild 3 und Bild 4). Die Diffusionszone ist am „Gutteil“ durch eine verzahnte, schwärzlich ausgeprägte Fe/Zn Zone gekennzeichnet, während die Zinkschicht am

Bild 3: Gutteil – Zinkschicht im Querschliff

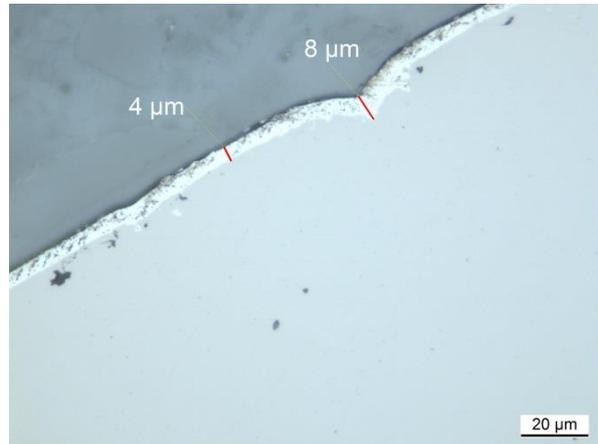
Schadteil direkt ohne erkennbare Zwischenzone an die Stahloberfläche anschließt. Im geätzten Zustand wurde ein Vergütungsgefüge festgestellt, welches im Gutteil (Bild 7) etwas feiner strukturiert ist, als im Schadteil (Bild 8). Des Weiteren weist der Schadteilquerschliff über den Umfang verteilte, muldenförmige Ausbuchtungen der Schraubenoberfläche auf, die einen muldenförmigen chemischen Angriff darstellen (Bild 6).

Bild 4: Schadteil – Zinkschicht im Querschliff

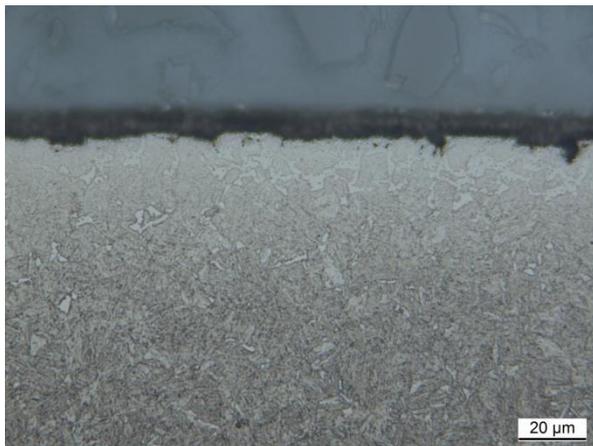
Bild 5: Gutteil – Substratoberfläche mit leichten Aufrauungen

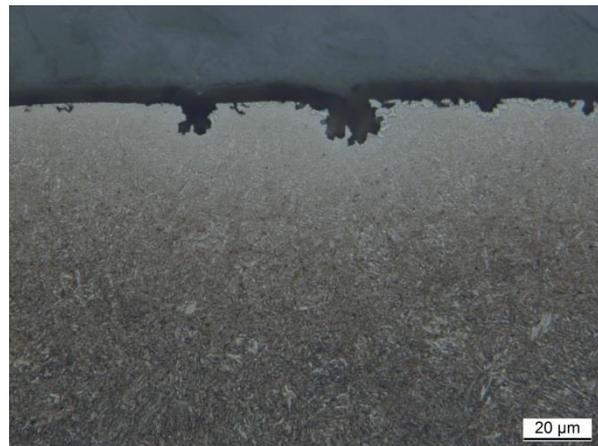
Bild 6: Schadteil – Substratoberfläche mit chemischen Angriff

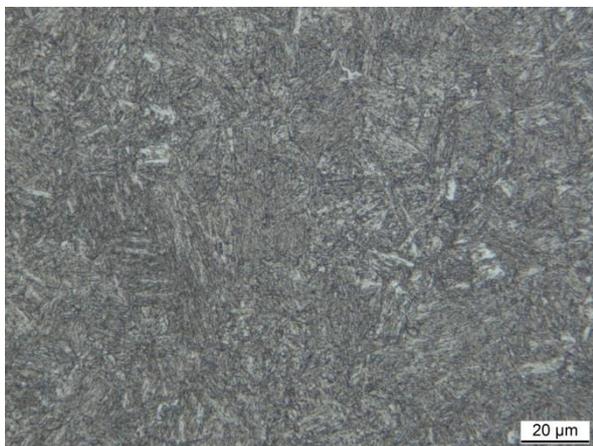
Bild 7: Gutteil – Kerngefüge, Bainit

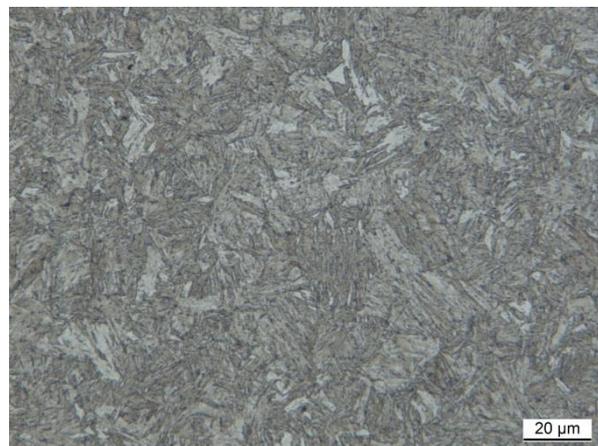
Bild 8: Schadteil – Kerngefüge, Bainit

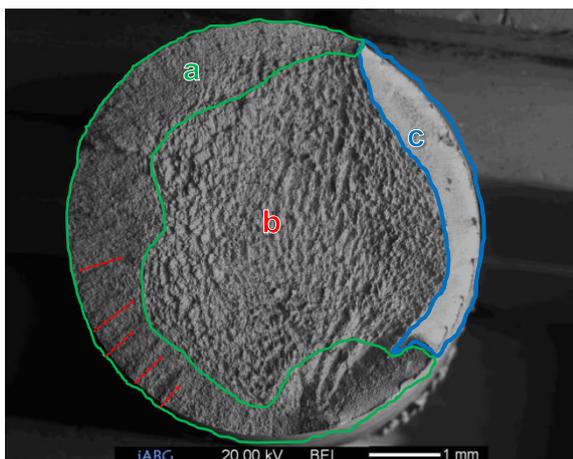
Auf Grund der geringen Abmessungen der Bruchflächen erfolgte die Untersuchung der makroskopischen Bruchmerkmale im Rasterelektronenmikroskop. Die Schrauben weisen makroskopisch glatte Bruchoberflächen auf, die zur Querschnittsmitte hin etwas rauer werden (Bild 9). Die Bruchebene verläuft jeweils 90° zur Schraubennachse direkt unterhalb des Schraubenkopfes.

Die Übersicht der Bruchoberfläche zeigt drei durch ihr Erscheinungsbild zu unterscheidende Bruchbereiche auf (Bild 9). Ein sich über den halben Umfang erstreckender Bruchflächenbereich (a) besitzt eine Tiefenausdehnung von ca. einem Millimeter und weist eine glatte Struktur auf. Er ist gekennzeichnet durch mehrere am Außendurchmesser radial orientierte Bruchausgänge (rote Linien in Bild 9) und einer vorwiegend interkristallin ausgebildeten Bruchstruktur mit vereinzelt auftretenden, transkristallin gebrochenen Körnern (Bild 10). Bei höherer Vergrößerung werden weitere mikroskopische Bruchmerkmale, wie aufgeweitete Korngrenzen, aufgeraute Kornflächen und Mikroporen sichtbar (Bild 11). Die Ausprägung duktiler Waben in einer etwas rauer erscheinenden Struktur wurde in der zweiten Bruchzone (b) festgestellt, die den größten Flächenanteil aufweist (Bild 12). Diese bildet zusammen mit dem schmalen, glatt ausgeprägten Saum des dritten Bruchbereiches (c) den Restgewaltbruch, der ungefähr 80 Prozent der Bruchfläche umfasst.

Bild 9: Schadteil – Bruchzonen (a, b, c)

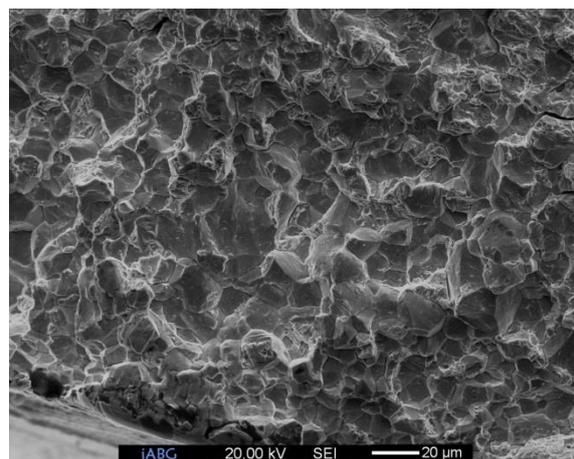
Bild 10: Schadteil – interkristalline Bruchstruktur

Die Bruchfläche ist gekennzeichnet durch ein makroskopisch glattes Erscheinungsbild. Klaffende Korngrenzen, mikroductile Kornflächenanteile (Krähenfüße) und Mikroporen auf den Kornflächen sind die gegebenen mikroskopischen Bruchmerkmale. Die metallografische Untersuchung ergab außer einer gegenüber dem Gutteil leicht vergrößerten Ausbildung des Vergütungsgefüges zudem einen muldenförmigen, chemischen Angriff der Schadteil Oberflächen. Mit Hilfe der chemischen Analyse konnten beide Schrauben einem 19MnB4 Werkstoff zugeordnet werden, welcher korrespondierend mit den gemessenen Werten für die Härte und der Gefügestruktur in einem vergüteten Zustand vorliegt. Die aus den Härtewerten umgewerteten Festigkeiten zeigen, dass die geforderte Zugfestigkeit der Klasse 10.9 von nominal 1000 MPa [10] für beide Fälle mit 1128 MPa und 1159 MPa gegeben bzw. überschritten ist. Damit zählt der verwendete vergütete Schraubenwerkstoff bereits zu den höherfesten Stählen. Alle detektierten mikroskopischen Bruchmerkmale weisen auf den Schadensmechanismus der Wasserstoffversprödung [6] hin.

Die untersuchte Schädigung an den gebrochenen Zylinderkopfschrauben ist dem Schadensmechanismus des wasserstoffinduzierten verzögerten Sprödbruchs zuzuordnen.

Bauteile, die von einer reversiblen Wasserstoffversprödung betroffen sind, können durch einen Diffusionsglühprozess regeneriert werden. Die Effusion des im Metallgitter vorliegendem Wasserstoffes erfolgt bei einer Temperatur von ca. 210°C über eine je nach Bauteiloberfläche einstellbare Zeitdauer von > 30 min. Hierbei muss berücksichtigt werden, dass Beschichtungen je nach Struktur, Dicke und Homogenität als Diffusionssperren wirken können [12]. Aus diesem Grund wird ein Nachweis über eine unkritische Wasserstoffkonzentration durch einen Verspannungsversuch (Zeitstandversuch mit 80% Vorspannung) der Schrauben empfohlen. Des Weiteren kann der Restgehalt an Wasserstoff analytisch bestimmt werden.

Um das Risiko einer Wasserstoffschädigung zu verringern oder gänzlich zu vermeiden, muss korrigierend in den Beschichtungsprozess eingegriffen werden. Die zu beschichtende Bauteile dürfen keine Werkstoff-, Bearbeitungs- und Oberflächenfehler enthalten, die den Korrosionsschutz und/oder das Aussehen der Überzüge ungünstig beeinflussen [10]. Allgemein sollte der Bedeckungsgrad mit atomarem Wasserstoff bei den Prozessschritten Beize, elektrolytische Entfettung und Verzinkung möglichst klein und die Expositionszeiten jeweils so kurz wie möglich gehalten sein [13]. Eine unmittelbar an die Beschichtung angeschlossene Warmbehandlung führt

zu einer Effusion von atomarem Wasserstoff an der Phasengrenze Zink/Substrat und stellt damit einen zwingend durchzuführenden Nachbehandlungsschritt an höher- und hochfesten Schrauben dar, um einer Versprödung entgegenzuwirken.

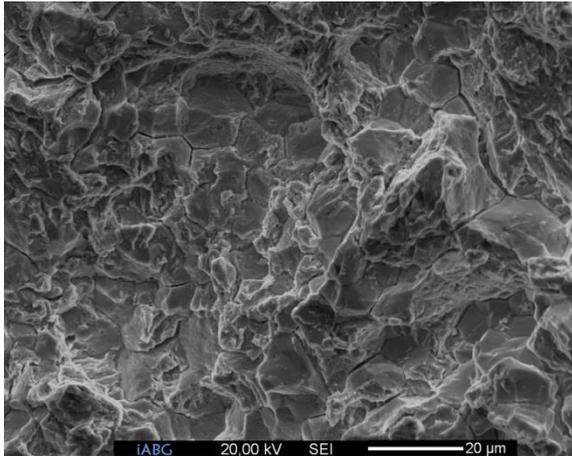
Bild 11: Bruchbereich mit Versprödung

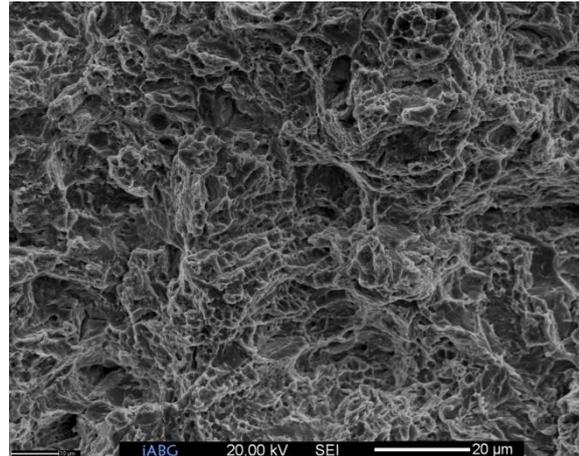
Bild 12: Restgewaltbruch mit Wabenstruktur
